BECHS MØLLE SVANEKE STUBMØLLE

RESTAURERING
2004

RESTAURERING - 2004 RESULTATER

Krydsfod, vinger, tag og tjæring

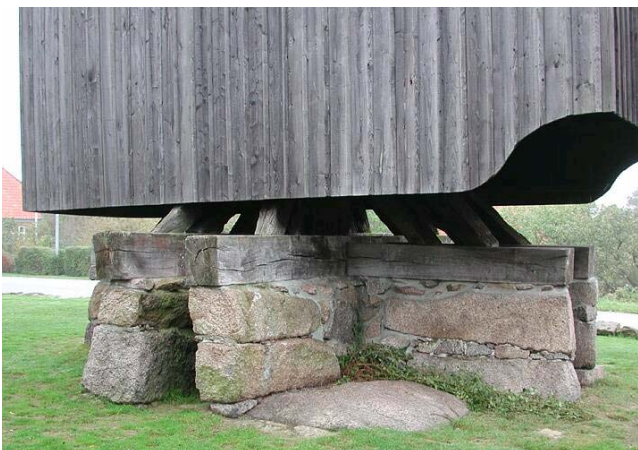
Den store opgave ved restaureringen 2004 var først og fremmest udskiftning af krydsfoden, det bærende tømmer på fundamentet. Der var svamp i det gamle tømmer, og møllen kunne være i fare for at vælte ved en kraftig orkanagtig vind. I to år stod møllen understøttet som sikkerhed, indtil tømmer og finansiering var skaffet. Taget var utæt, de gamle spåner var tjenlige til udskiftning, og ved restaureringen ville det være naturligt at efterse vinger, samt endelig at tjære hele møllen.

2001, svamp og store revner

Opgaven var nu at udskifte den svækkede tømmer og rette møllen op, så meget det kunne lade sig gøre.

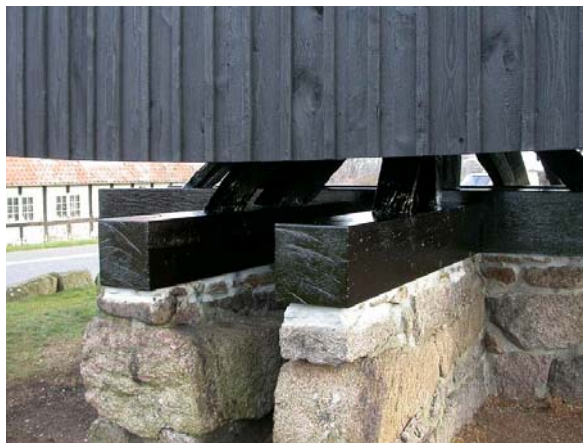
Dec. 2004 Nyt sundt tjæret tømmer.

Tømmeret vil i de kommende ca. 10 år uvægerligt trække sig sammen, revne og måske vride sig lidt. Revneren skal "kalfatres" med værk og lukkes med beg, så der ikke trænger vand ind midt i tømmeret, som sidst, for at undgå svamp. Der er i øvrigt foretaget en forbyggende imprægnering af tømmeret, og tømmeret er tjæret flere gange. Fremover skal især krydstømmeret tjæres jævnlige.

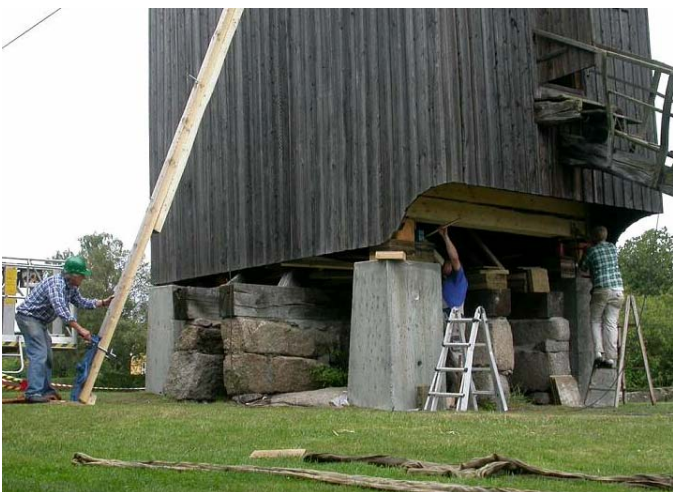
Møllen på vej op, 26.aug. 2004

Møllen fik tre store wirebarduner og en skråstiver som sikring mod væltning. På fire midlertidige store betonfundamenter blev hele møllen herefter løftet ca. 25 cm, - med fem store donkrafte en under stubben, og en under hvert hjørne blev møllen langsomt hævet, opklodset, og donkraftede igen fjernet.

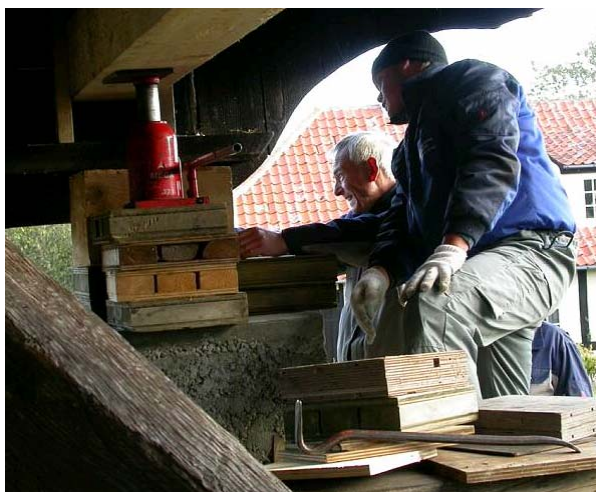
På vej nej. 13.okt. 2004 – passer hullerne!?

Det gamle tømmer blev fjernet, det nye lagt ind, reguleret i højden, og alle skråstivere eftersat og enkelte forstærket med nyet tapper. Taphuller for skråstiverne blev hugget ud i krydstømmeret.

Og så gennemførtes processen fra løftet i omvendt rækkefølge, indtil skråstivernes tapper fandt på plads i krydstømmeret. Møllen blev regulært rusket på plads ved at rykke i bardunerne, trykke og lette donkraftene, indtil møllen med nogen knagen fandt sin plads.

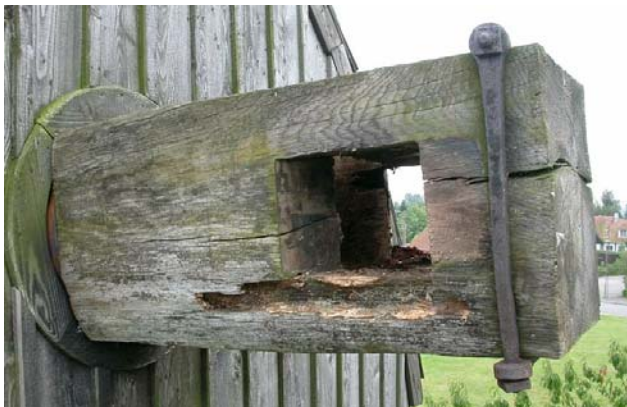
Det var forudset at flere dele på vingerne, "hækværket", som er gennemtappet i vingearmene , skulle udskiftes, - men det var ikke forventet at "åshovedet", den udragende akselende, hvor vingerne er tappet igennem, - fejlede noget. Det er godt kraftigt eg, men man kunne grave råddent træ ud af midten, og den blev "dødsdømt", kun små 30 år gammel! Den er 49 x 49 cm i tværsnit og små 6 meter lang. Inde i møllen tilspidses akslen og herpå sidder det store "hathjul", et stort tandhjul af træ, som overfører vingerens drejen til kværnene i møllen.

Akselhoved med råd i midten og på det ene hjørne.

En stor egekævla til akslen indkøbt, og koller samt vingearme vil blive skåret af stort lærketræ eller douglastræ.

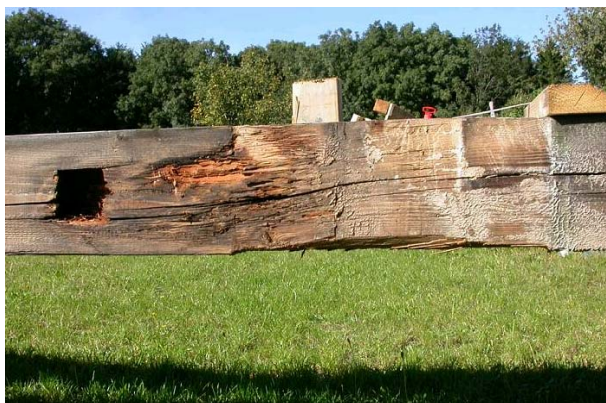
Vingerne består af et sæt ”koller”, der er stukket gennem akselhovedet. På kollerne sidder vingearmene fastspændt. Ved gennemsyn af både koller og vinger fandtes også slid og råd, dog ikke værre at det i givet fald ville have kunnet repareres, bekæmpes og måske holde nogle år igen. Med den nødvendige udskiftning af akselhovedet kunne nogle konstruktive detaljer forbedres, - og sammenlagt blev beslutningen at det mest hensigtsmæssige ville være at fremstille helt nye koller og vinger.

Midterstykke på en af kollerne, med råd og slid.

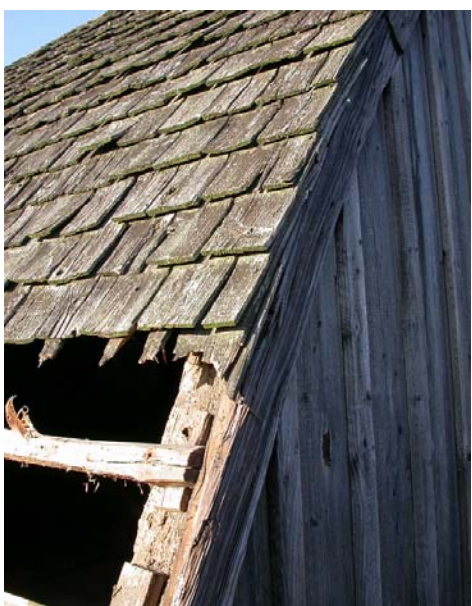
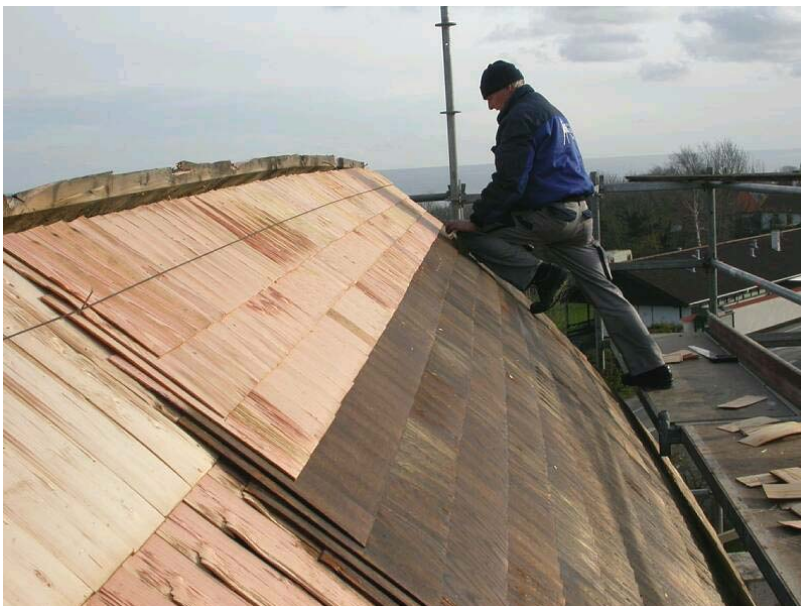
De gamleskårne træspåner under fjernelse. De nye høvlede småspåner under lægning.

Begge side på det buede tag var belagt med savskårne træspåner, måske oplagt i 1930erne som afløsning for det ældre småspåntag. Dette var lagt med høvlede småspåner, forholdsvis tynde, 3-4 mm, som ved denne restaurering igen blev anvendt på den søndre tagside, der var mest medtaget. Den nordre side, også med savskårne småspåner, blev repareret..

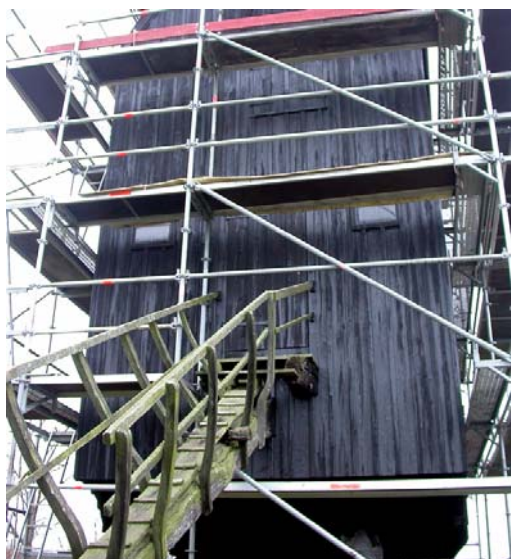
Svensen med algebelagte overflader

Møllen havde ikke været tjæret i mange år. Det havde resulteret i alger og på på nord- og østsider, og udtørring på syd- og vestsider.

Det var derfor en klar beslutning at møllen skulle tjæres. Og nu hvor stilladset stod der, fik alle fladerne en stryging mere end beregnet, fordi især det gamle træværk sugede godt til sig.

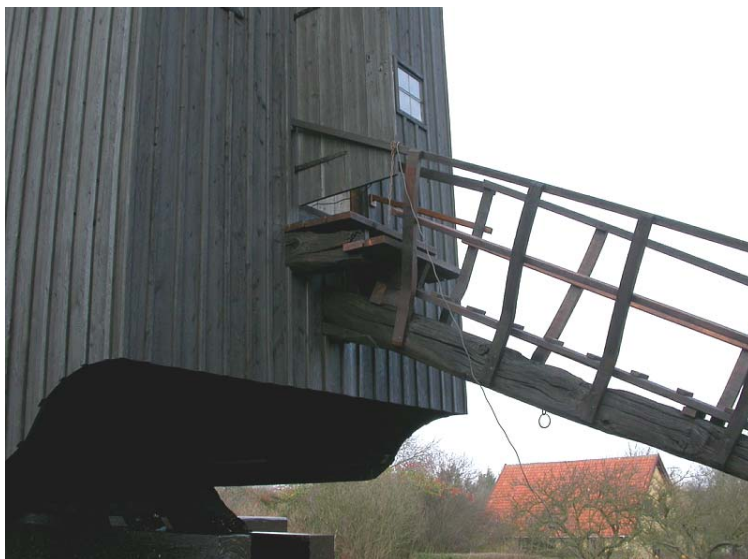
Den istandsatte og nytjærede svans.

Med stillads var der god mulighed for at efterse og delvis udskifte flere dele, blandt andet taget over hejseværket, gelændere og gangbræt på svansen og skrikken under samme.
