SVANEMØLLEN

Svaneke.

Tilstand

Beklædning, vinduer og døre.

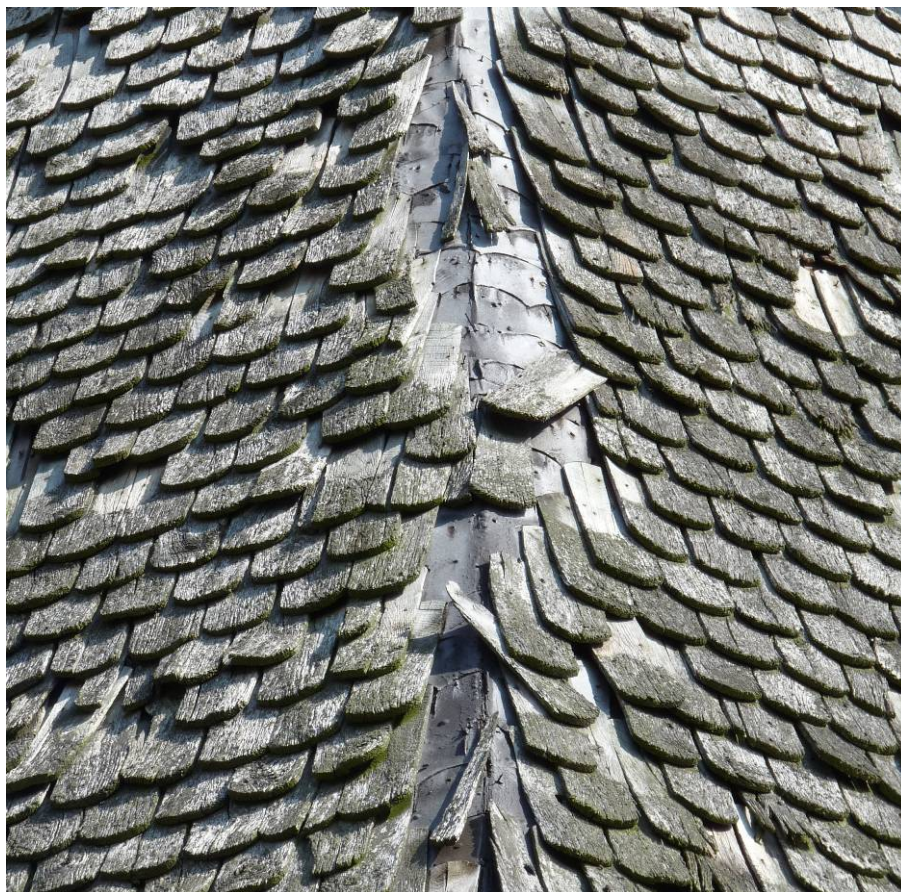
Løse og nedfaldende egespåner 2010

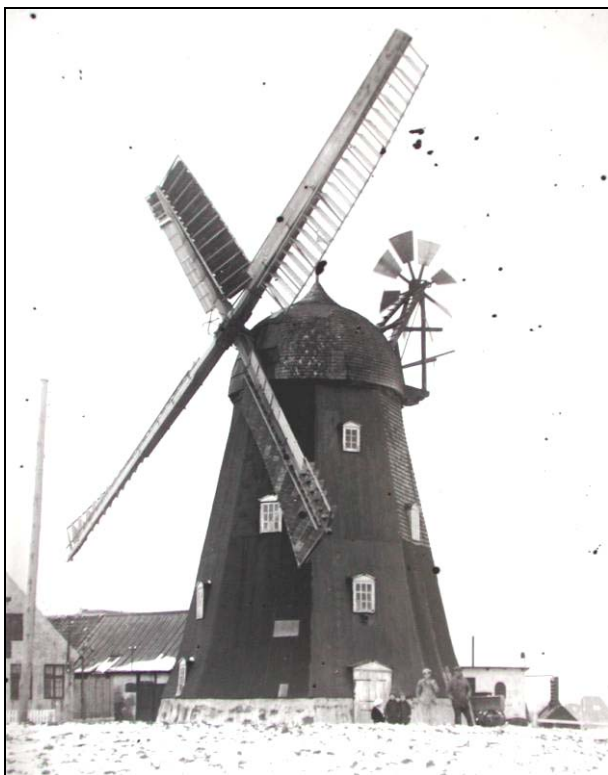
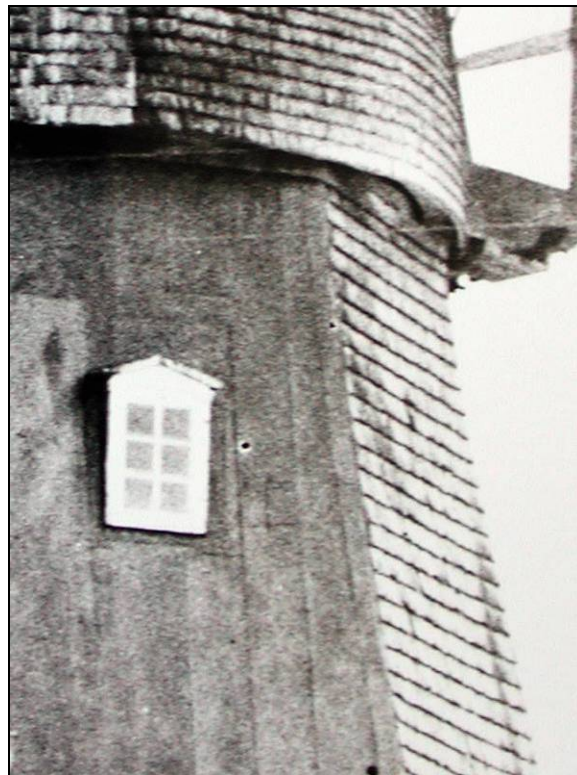
Foto, 1922. Til højre udsnit, der viser, at spånene oprindeligt var ret afskårne. Bornholms Museum.

Det er uden tvivl rester af den oprindelige spånbeklædning, der er tilbage. Med dette foto kan man tillige få en ide om størrelsen af den fri del af spånene, 16 cm, dog vanskeligt bredden på spånene.

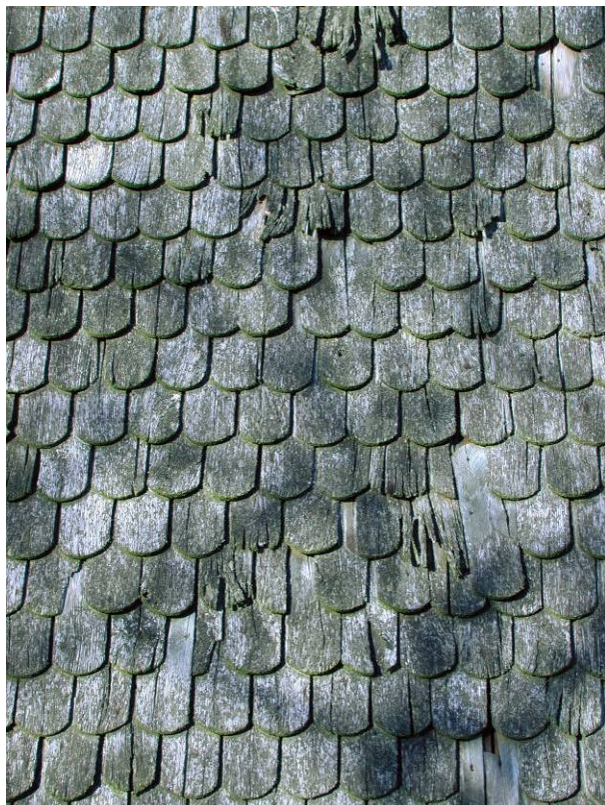
Det har vist sig, at imprægneringen var ret aggressiv overfor søm, så selvom der blev brugt varmgalvaniserede søm, så rustede de alligevel.

Den manglende overfladebehandling betød, at spånerne tørrede ud og flækkede, især fordi spånerne var ret tynde.

Udtørrede, flækkede og mosbegrøede spåner

Der er indkøbt savskårne egespåner, lige afskåret, 10 cm brede og 50 cm lange – 13 mm tykke i den nederste ende og 4 mm i den øverste ende.

Spånernes nederste ca. 40 cm er dyppet forinden opsætning i en ægte træbjæ. Opsætning sker med skruer af syrefri rustfrit stål.

Efter opsætning stryges spånerne med træbjæ.

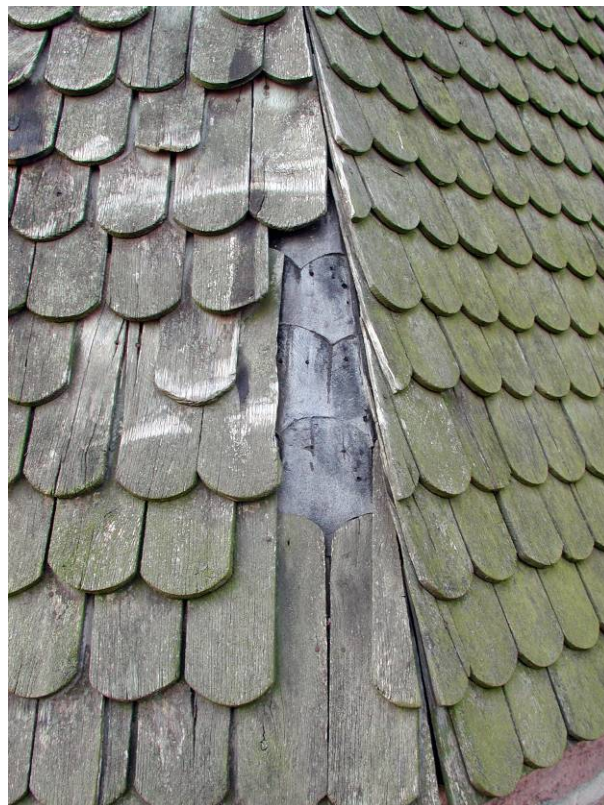
Et andet uheldigt råd var at beklæde hjørnestolperne med "Akidrite", en asfaltpap, for at hindre vand at trænge in i hjørnesamlingen. Det kan være farligt, idet pappen bliver gennemhullet af sømmene, og med tiden trækker vand ind gennem hullerne, og kan ikke komme ud igen, hvorefter der er fare for råd. En af begrundelserne for at bruge pappen var at hjørnesamlingerne udgjorde et regulært snit over hjørnet. Det bør være "lukket" ved skiftevis overlappende spånsamlinger.

Vi kan ikke se om der rent faktisk er råd bag pappen, men det kan forventes hist og her.

Forkert hjørnesamling. Pap med huller.

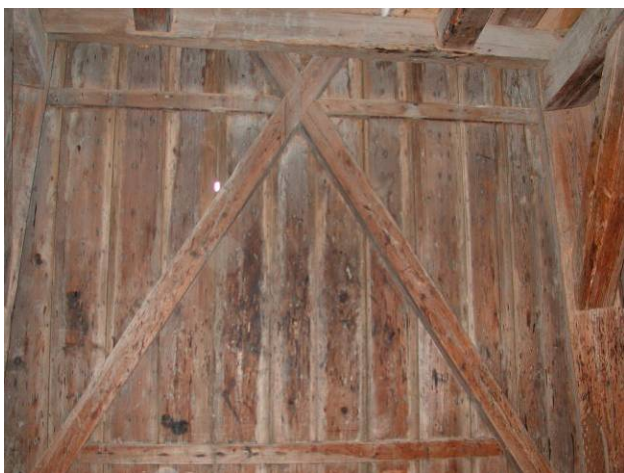
Originale brædder og tømmer i god stand.

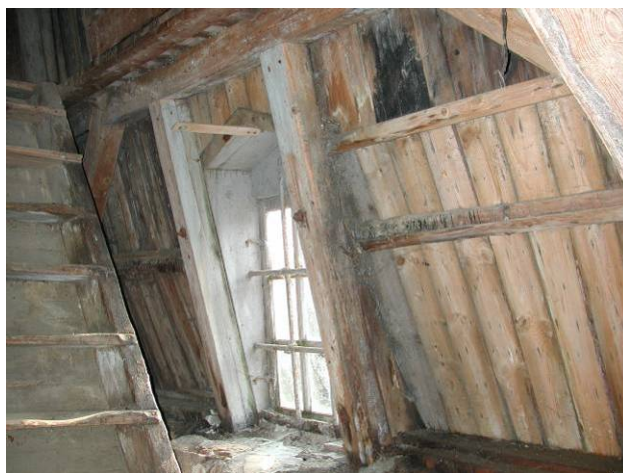
Uregulære og simple udskiftninger.

Ligeledes er flere nedbrudte tømmerstykker i kryds og omkring vinduer ikke blevet udskiftet, eller udskiftet med for simple metoder og materialer.

Ca. 30 % af bræddeunderlaget er ikke originalt, og ca. 10 % af krydstømmer og "løsholter" er i dårlig stand eller simpelt udskiftet.

De mest simple og smalle brædder bør udskiftes med brædder svarende til de originale, brede og høvlede på indvendig side - og tømmeret ligeledes eftergås. Også tømmeret skal være høvlet og skarpkantet.

Der bør foretages en imprægnering af begyndende nedbrydning af træværk, samt beskyttelse af nyt indsat træværk.

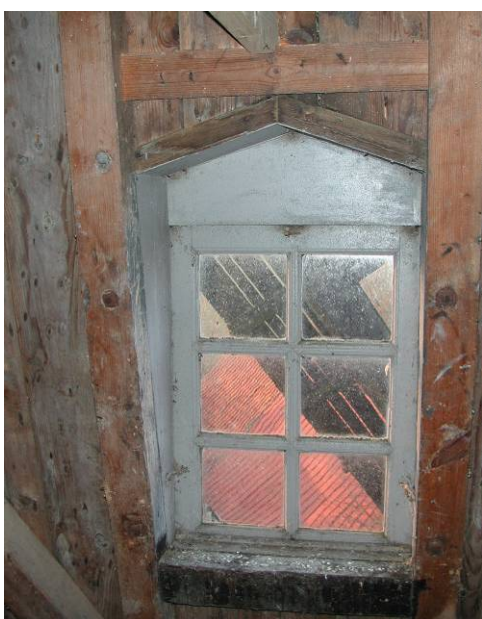
Originalt velbevaret vindue

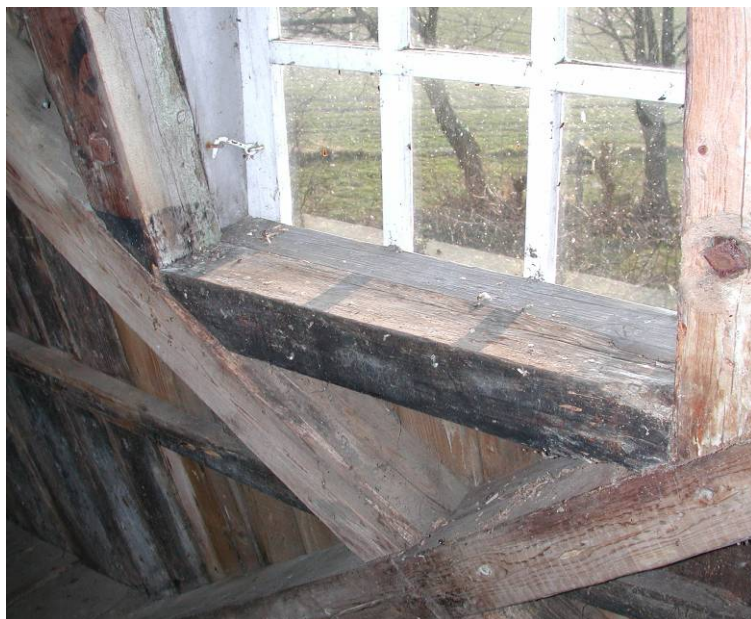
Flere af vinduerne er udskiftet simpelt og ikke med de rigtige profiler. Enkelte er desuden tjenlige til reparation eller udskiftning.

Simpel reparation og ny vinduesramme uden profiler.

Defekte vinduer bør i lighed med brædder og tømmer udskiftes og ”forkerte ” tidligere reparationer bør ”gøres om”. I den forbindelse bør de simple rammer fornyes med rammer svarende til de originale.

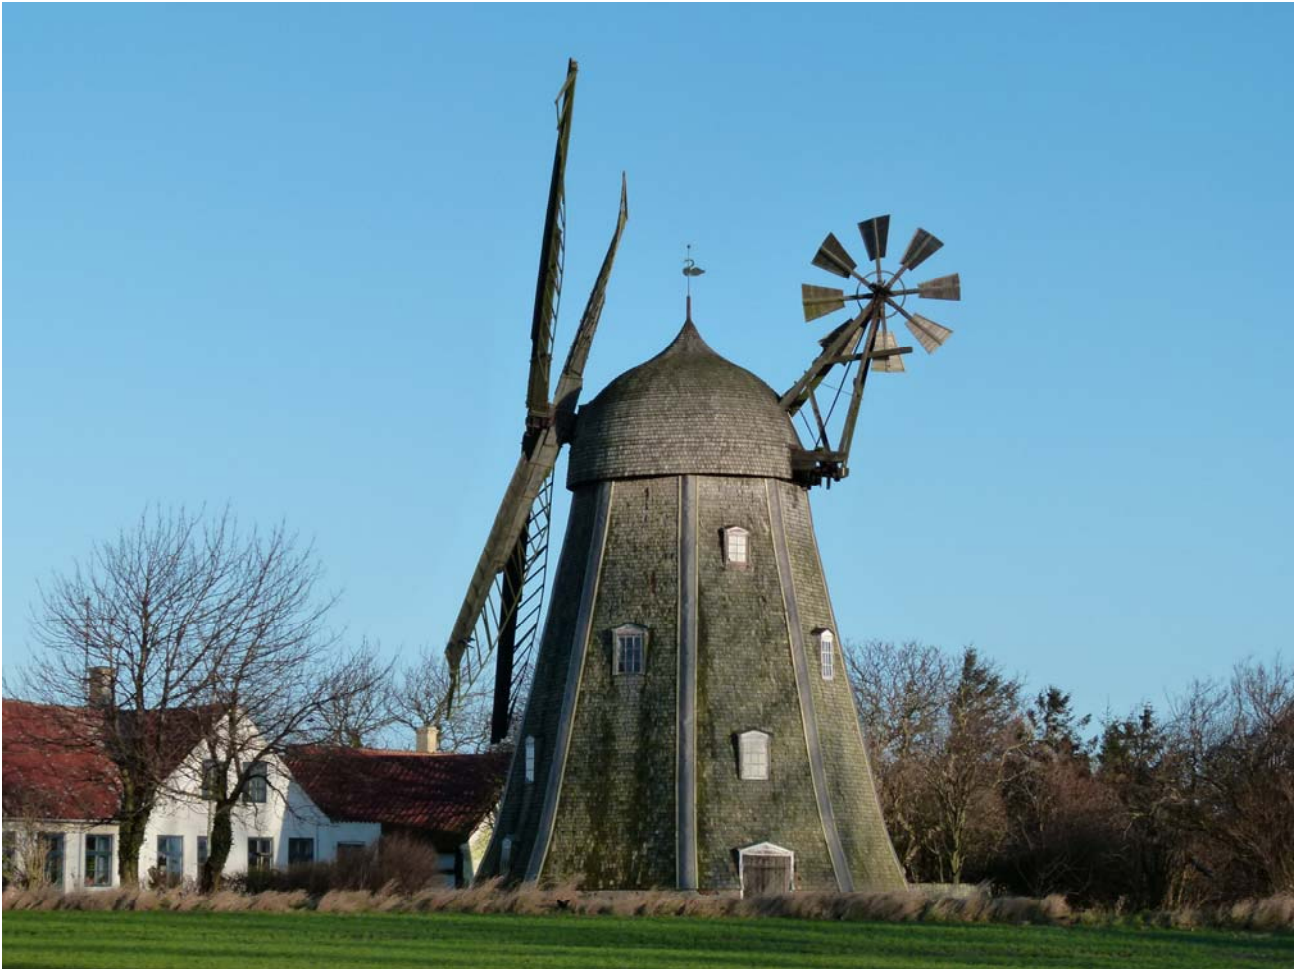
Møllen med tætnede hjørner- midlertidigt.

Det blev besluttet at tætnede de værste huller over hjørner og på fladerne – og revidere projektet, således at det blev delt i to, idet den nordre halvdel holder nogenlunde regntæt, og vil kunne holde nogle år endnu.
