# Svaneke stubmølles ændring gennem tiden.

*Rapporten er udarbejdet for Kulturarvsstyrelsen.*

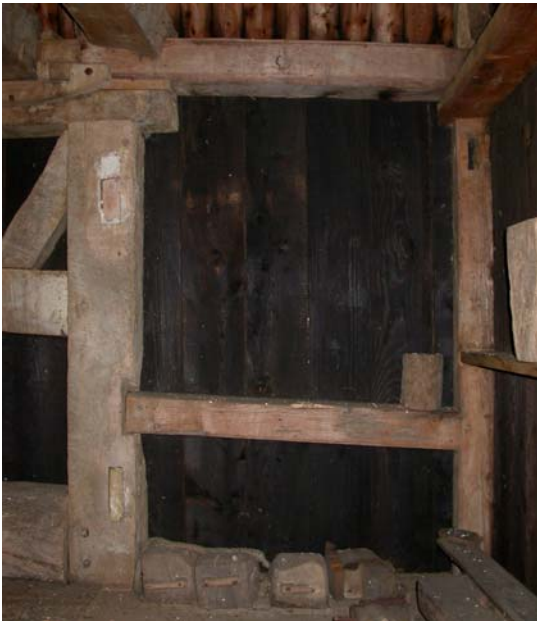
Man ser at at møllen er forlænget med 115 cm bagud og ca. 25 cm på fronten, og det betød samtidig at åsen formentlig blev udskiftet med en længere. Ligeledes er svansen forlænget, og møllen er desuden forhøjet en lille smule, idet der er lagt et tømmerstykke ovenpå remmene til bæring af tværstykke for spilstokken til den store kværn. Også hathjulet kan være fornyet. Endelig er en kværn på kværnloftet kommet til, og skalkværnen på broloftet., remsemaskine og gryntromle, samt sigteværk.

*Forlængelse bagud på "lægavlen"*

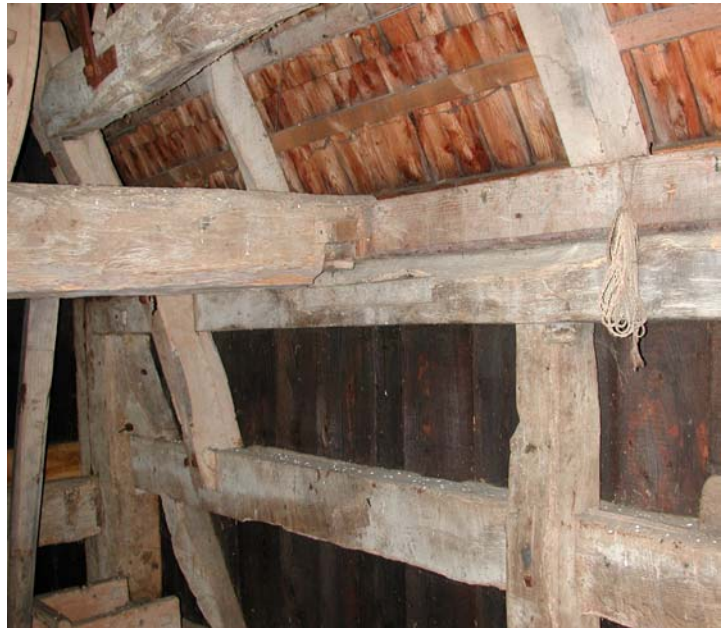
*Forhøjelse med et tømmerstykke på remmen.*

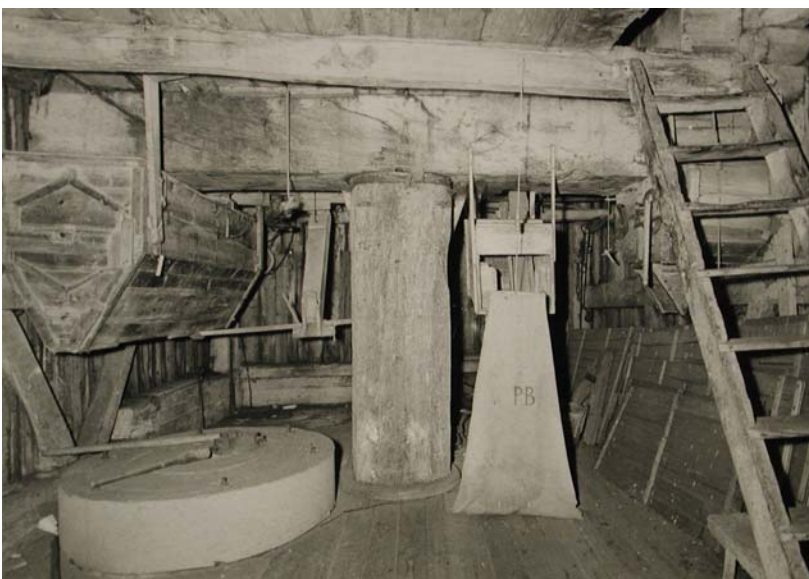
Senere, formentlig omkring 1900 er skalkværnen afmonteret, stenen og bunden af kassen er dog bevaret. Desuden er drevet til en lille kværn fjernet.

*Skalkværnen er afmonteret, stenen bevaret. A. Jespersen 1957*

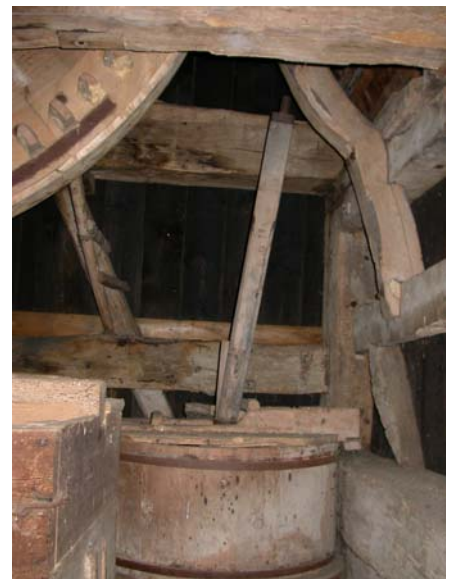
*Den lille højre kværn, uden drev.*

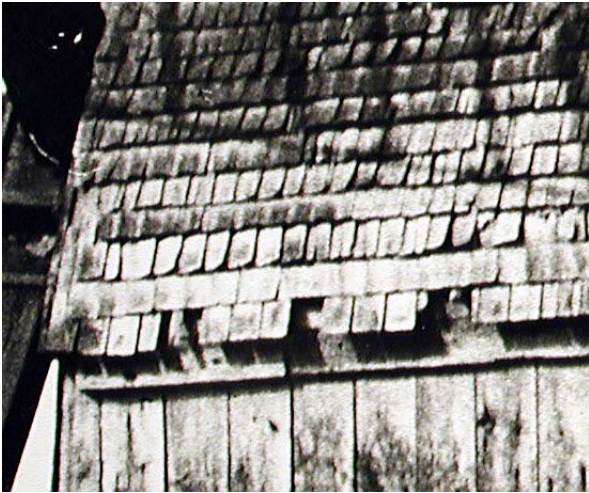
*De gamle oprindelige høvlede spåner*

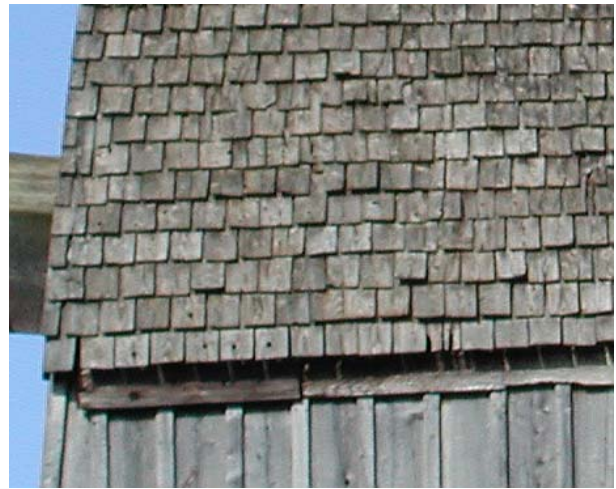
Tagets spåner er fornyet, formentlig midt i 1900-tallet, og de nye spåner, de eksisterende, var da savskårne.

*De nuværende savskårne spåner fra midten af 1900tallet.*

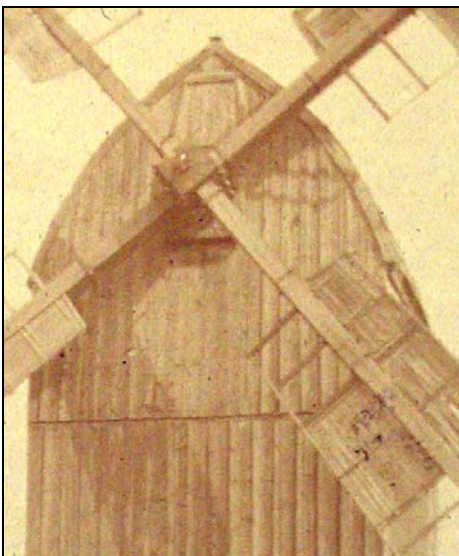
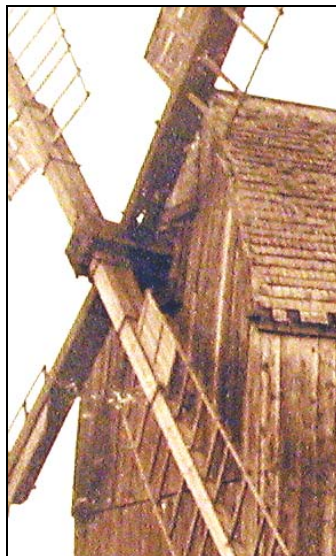
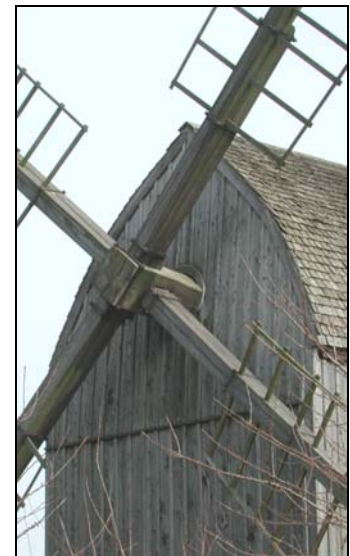
1983 blev en mindre del tømmer fornyet i forbindelse med udskiftning bræddebeklædningen. Ved den lejlighed blev vindgavlens lem over åshovedet samt ”vandskuret” omkring åshovedet ikke genskabt, ligesom den øverste del af bræddeklædningen blev gjort kortere.

En lille detalje på enden af åshovedet, en lille ”næse” blev desværre heller ikke genskabt. Denne afslutning er meget karakteristisk på de bornholmske stubmøller, og ses nu på Egeby stubmølle. Flere af disse ændringer giver desværre et lidt dødt udseende, og er med til at sløre møllens oprindelige udseende og funktion.

Nogle af ”manglerne”, som er opstået ved tidligere istandsættelser vil kunne genskabes i den nært forestående istandsættelse af blandt andet taget, medens andre bør gennemføres ved senere istandsættelser.
