BECHS MØLLE SVANEKE STUBMØLLE

RESTAURERING
2004

RESTAURERING - 2004 RESULTATER

Krydsfod, vinger, tag og tjæring

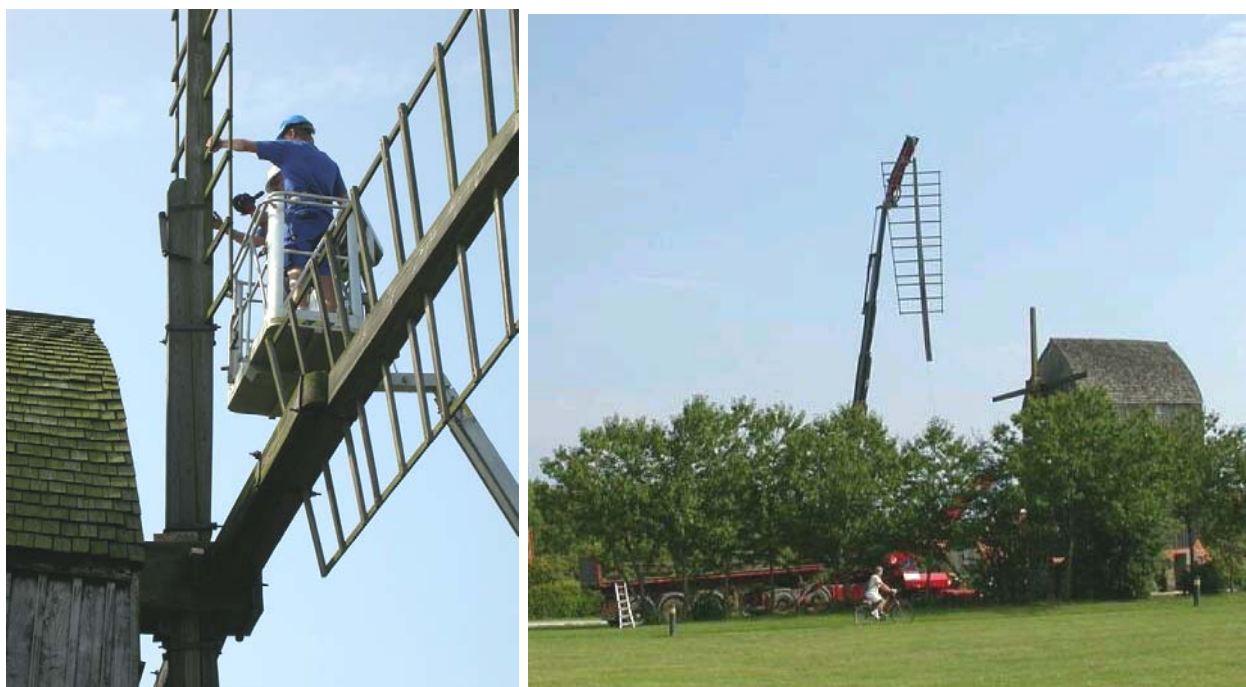
Med kran og lift tages vingerne ned , en for en, 18.aug. 2004.

Det var forudset at flere dele på vingerne, "hækværket", som er gennemtappet i vingearmene , skulle udskiftes, - men det var ikke forventet at "åshovedet", den udragende akselende, hvor vingerne er tappet igennem, - fejlede noget. Det er godt kraftigt eg, men man kunne grave råddent træ ud af midten, og den blev "dødsdømt", kun små 30 år gammel! Den er 49 x 49 cm i tværsnit og små 6 meter lang. Inde i møllen tilspidses akslen og herpå sidder det store "hathjul", et stort tandhjul af træ, som overfører vingerens drejen til kværnene i møllen.
